TRABAJO FIN DE GRADO

PROYECTO BASICO Y DE EJECUCION DE REHABILITACIÓN DE VIVIENDA UNIFAMILIAR
PARA APARTAMENTOS DE TURISMO RURAL EN L/PONTE DA TAMUXE-SAN MIGUEL,
Nº11, O ROSAL (PONTEVEDRA)

I. MEMORIA

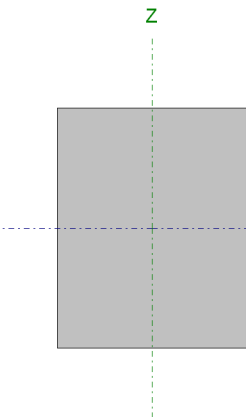
Barra N41/N93

Perfil:		V-280x220				
Material: Madera (GL24h)

Nudos		Longitud (m)	Características mecánicas		
	Inicial	Final		Área (cm²)	I _y ⁽¹⁾ (cm⁴)	I _z ⁽¹⁾ (cm⁴)
	N41	N93	0.593	616.00	40245.33	24845.33
	Notas: ⁽¹⁾ Inercia respecto al eje indicado ⁽²⁾ Momento de inercia a torsión uniforme					
	Pandeo		Pandeo lateral			
	Plano XY		Plano XZ		Ala sup.	Ala inf.
	β	1.00	1.00	0.00	0.00	0.00
	L _K	0.593	0.593	0.000	0.000	0.000
		C _m	1.000	1.000	1.000	1.000
Notación: β: Coeficiente de pandeo L _K : Longitud de pandeo (m) C _m : Coeficiente de momentos						
Situación de incendio						
Resistencia requerida: R60

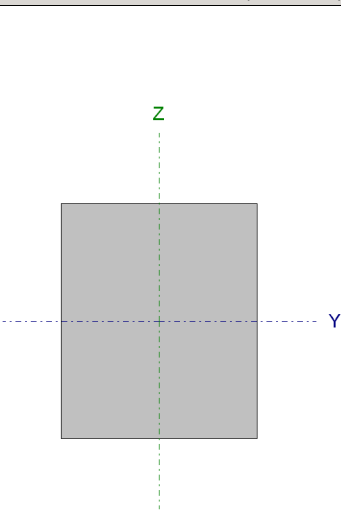
Barra N114/N5

Perfil: V-240x200							
Material: Madera (GL24h)

Nudos		Longitud (m)	Características mecánicas			
	Inicial	Final		Área (cm ²)	I _y ⁽¹⁾ (cm ⁴)	I _z ⁽¹⁾ (cm ⁴)	I _t ⁽²⁾ (cm ⁴)
	N114	N5	0.500	480.00	23040.00	16000.00	31641.60
	Notas: ⁽¹⁾ Inercia respecto al eje indicado ⁽²⁾ Momento de inercia a torsión uniforme						
		Pandeo		Pandeo lateral			
		Plano XY	Plano XZ	Ala sup.	Ala inf.		
	β	1.00	1.00	0.00	0.00		
	L _K	0.500	0.500	0.000	0.000		
	C _m	1.000	1.000	1.000	1.000		
	Notación: β: Coeficiente de pandeo L _K : Longitud de pandeo (m) C _m : Coeficiente de momentos						
Situación de incendio							
Resistencia requerida: R60

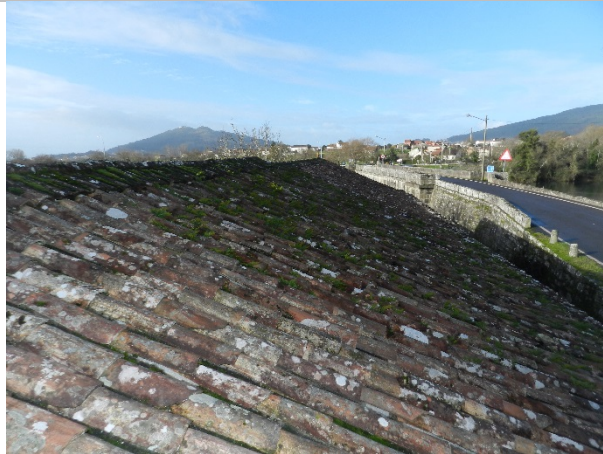
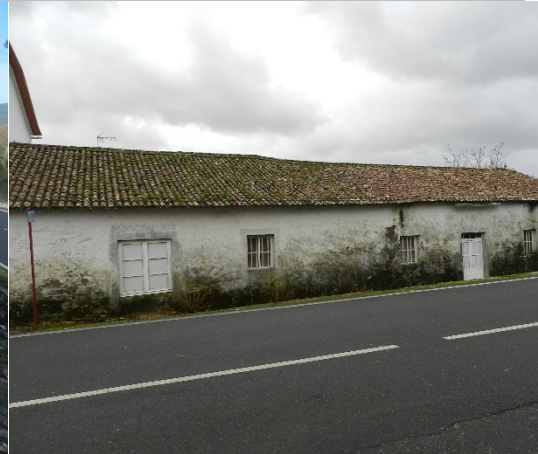
Ficha patológica nº 1

Tipo de lesión: Suciedad en la cubierta del cobertizo, con musgos y pequeñas plantas.

<p>Elemento constructivo afectado</p> <p>Cubierta con estructura de madera, placas de fibrocemento y teja cerámica curva.</p>	<p>Localización</p> <p>.....Vertical</p> <p>.....Horizontal</p>
<p>Material</p> <p>Teja cerámica curva.</p>	<p>Orientación</p> <p>.....Norte</p> <p>.....Este</p> <p>.....Sur</p> <p>.....Oeste</p>
<p>Deterioro</p> <p>.....Muy Grave</p> <p>.....Grave</p> <p>.....Medio</p> <p>.....Leve</p> <p>.....Muy Leve</p>	<p>Nivel de exposición</p> <p>.....Alto</p> <p>.....Medio</p> <p>.....Bajo</p>

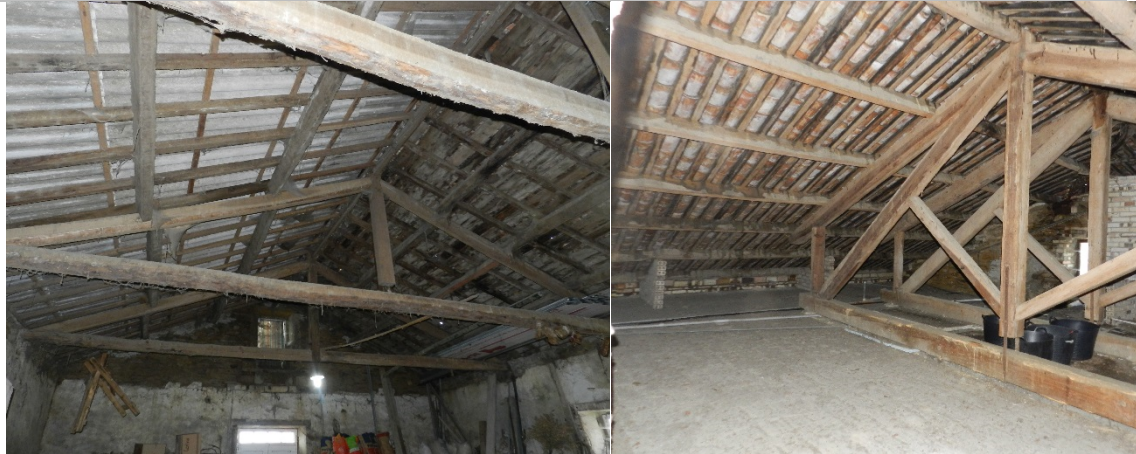
Ficha patológica nº 2

Tipo de lesión: Mal estado interior de las cubiertas que provoca filtraciones.

<p>Elemento constructivo afectado</p> <p>Cubierta con estructura de madera y teja cerámica curva.</p>	<p>Localización</p> <p>.....Vertical</p> <p>.....Horizontal</p>
<p>Material</p> <p>Teja cerámica curva.</p>	<p>Orientación</p> <p>.....Norte</p> <p>.....Este</p> <p>.....Sur</p> <p>.....Oeste</p>

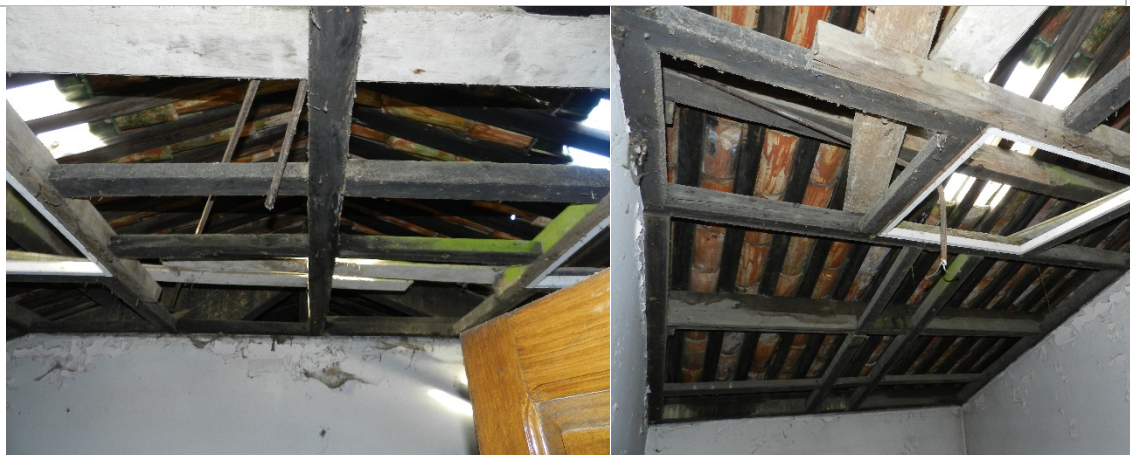
Ficha patológica nº 3

Tipo de lesión: Caída del techo técnico en almacenes de bajo cubierta.

<p>Elemento constructivo afectado</p> <p>Techo técnico</p>	<p>Localización</p> <p>.....Vertical</p> <p>.....Horizontal</p>
<p>Material</p> <p>No existente en la actualidad.</p>	<p>Orientación</p> <p>.....Norte</p> <p>.....Este</p> <p>.....Sur</p> <p>.....Oeste</p>
<p>Deterioro</p> <p>.....Muy Grave</p> <p>.....Grave</p> <p>.....Medio</p> <p>.....Leve</p> <p>.....Muy Leve</p>	<p>Nivel de exposición</p> <p>.....Alto</p> <p>.....Medio</p> <p>.....Bajo</p>

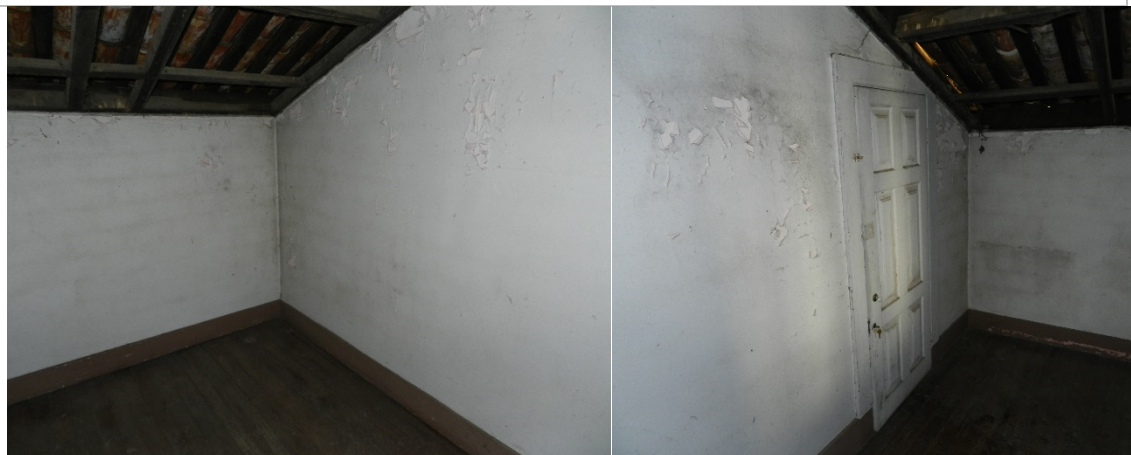
Ficha patológica nº 4

Tipo de lesión: Suciedad y desprendimiento de la pintura en almacenes de bajo cubierta.

Elemento constructivo afectado Paramentos verticales	LocalizaciónVerticalHorizontal
Material Pintura	OrientaciónNorteEsteSurOeste
DeterioroMuy GraveGraveMedioLeveMuy Leve	Nivel de exposiciónAltoMedioBajo

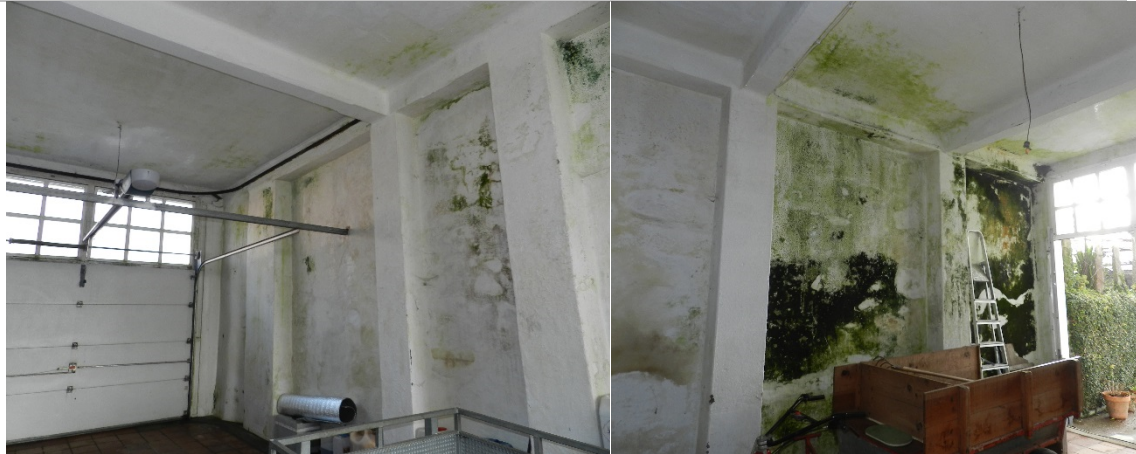
Ficha patológica nº 4

Tipo de lesión: Humedades en cierre de medianería en garaje.

<p>Elemento constructivo afectado</p> <p>Paramentos verticales</p>	<p>Localización</p> <p>.....Vertical</p> <p>.....Horizontal</p>
<p>Material</p> <p>Pintura</p>	<p>Orientación</p> <p>.....Norte</p> <p>.....Este</p> <p>.....Sur</p> <p>.....Oeste</p>

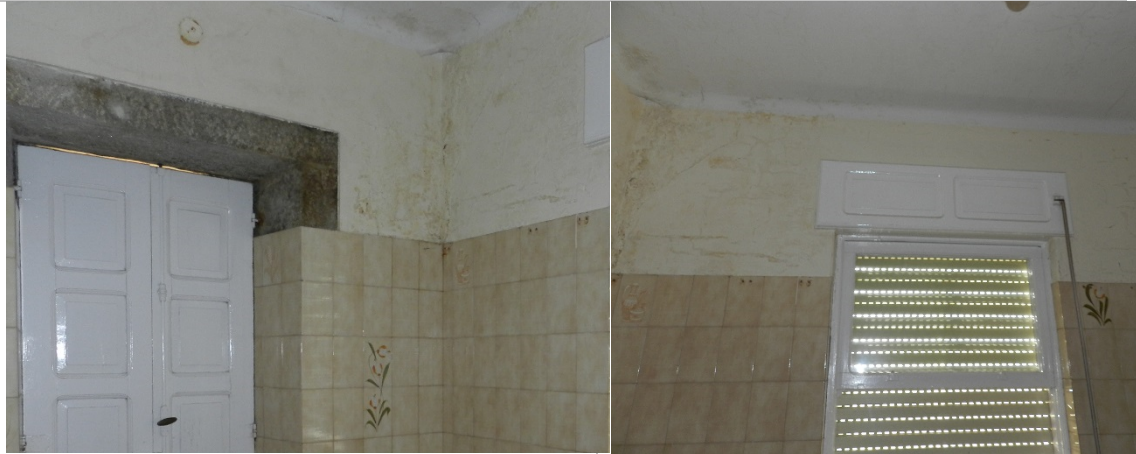
Ficha patológica nº 5

Tipo de lesión: Humedades en cocina de planta primera.

<p>Elemento constructivo afectado</p> <p>Paramentos verticales</p>	<p>Localización</p> <p>.....Vertical</p> <p>.....Horizontal</p>
<p>Material</p> <p>Pintura</p>	<p>Orientación</p> <p>.....Norte</p> <p>.....Este</p> <p>.....Sur</p> <p>.....Oeste</p>
<p>Deterioro</p> <p>.....Muy Grave</p> <p>.....Grave</p> <p>.....Medio</p> <p>.....Leve</p> <p>.....Muy Leve</p>	<p>Nivel de exposición</p> <p>.....Alto</p> <p>.....Medio</p> <p>.....Bajo</p>
